แบบฟอร์มการส่งบทความการนำเสนอประเภทนวัตกรรม

ชื่อนวัตกรรม นวัตกรรมที่ทดสอบสมรรถภาพปลอดภัยจากผู้ตรวจเชื้อ

หน่วยงาน เวชกรรมฟื้นฟู โรงพยาบาลแม่ลาว

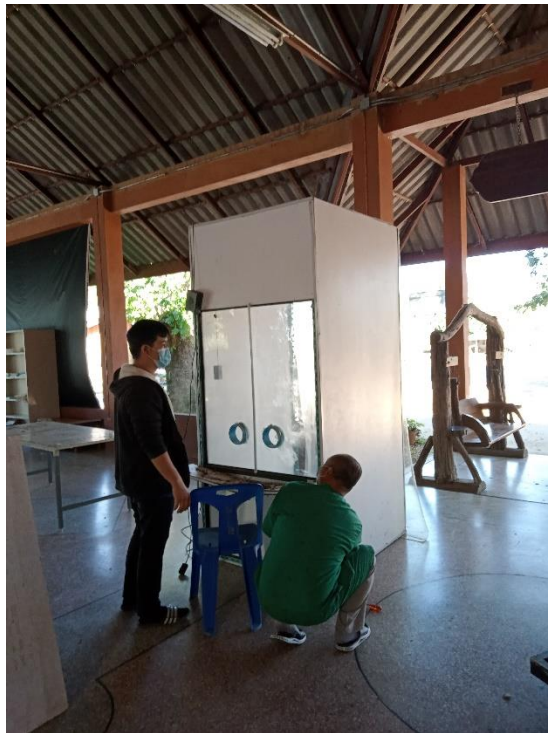
ภาพที่ 1 แสดงการตรวจสอบความเสียหายเบื้องต้นของช่าง

ระยะเริ่มแรก นำตู้ตรวจเชื้อเดิมมาเก็บเข้ามาไว้ในอาคารชาเทียม ทำความสะอาดเบื้องต้นและตรวจเช็คความเสียหาย พบว่ามีความเสียหายของพัดลมระบายอากาศ ไม้อัดและเหล็กฉากบริเวณหน้าตู้ มีการรั่วของซีลกระจกและช่องสอดแขนทางด้านหน้า และจากการพูดคุยกับช่างมีส่วนที่ต้องปรับปรุงเพิ่มเติมสำหรับการนำเครื่องทดสอบสมรรถภาพปอดและคอมพิวเตอร์ไปไว้ในตู้ จึงดำเนินการจัดทำบันทึกข้อความเพื่อขอสับสนุวัสดุและอุปกรณ์จากทางโรงพยาบาล
